**SAMI ISONIEMI**  
**OPPILAITOSRAKENNUKSEN KORJAUSHANKKEEN LÄH-**  
**TÖKOHTIEN TARKASTELU**

Diplomityö

**ISONIEMI, SAMI: Oppilaitosrakennuksen korjaushankkeen lähtökohtien tarkastelu**

Diplomityö on tehty osana Pohjois-Karjalan koulutuskuntayhtymän (Pkky) Otsolan A-talon ja Peltolan E-talon rakennushankkeiden ennakkosuunnittelua. Rakennukset eivät nykykunnossaan täytä enää oppilaitosrakennukselle asetettuja vaatimuksia. Tästä syystä rakennuksissa olevia tiloja on korvattu muualta löytyvillä tiloilla, ja tilojen käyttöasteet ovat jäämässä vähäisiksi.

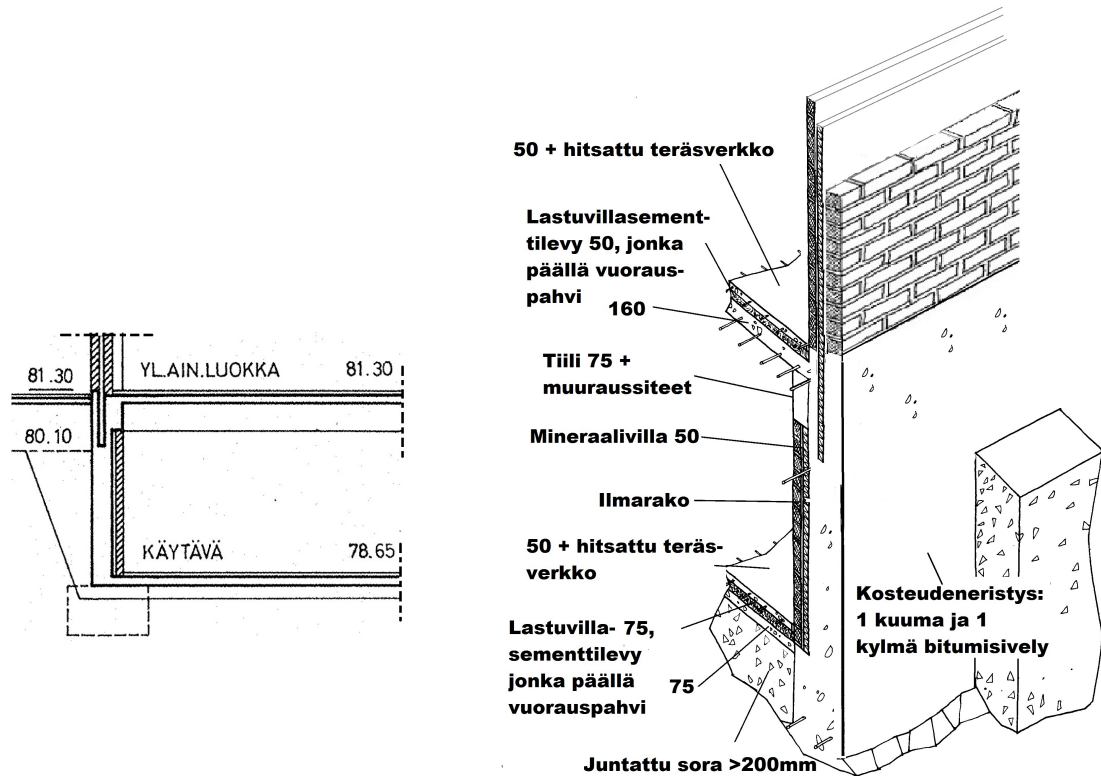
(a) Kellarin leikkaus, Kuva Otsolan A-talon rakenneleikkaukset 1966

Kellarissa on teräsbetoniset maanpainesseinät, jotka on eristetty sisäpuolelta noin 50 mm mineraalivillaa. Eristeen sisäpuolella on tiiliseinä. Sokkelin kohdalla on leikkauskuvan 11.2(a) mukaan eristehalkaisu seinävalussa. Sokkelin eristeet ja niiden kunto on tarkastettu kesäkuussa 2005 Kaprakan sisäilmakeskuksen tekemässä kuntotutkimuksessa [12], jolloin otetuista näytteistä on todettu mikrobivaurioita eristeessä. Sokkelin eristeeksi on todettu korkkilevy kahden kovalevyn välissä.

Alapohjana on maanvarainen betonilaatta, jonka pinnoitteet on jouduttu uusimaan alapohjassa havaitun kosteuden takia. Rakenneleikkauksessa kuvassa 11.2(a) on esitettyinä kellarin seinä ja lattiarakenteet sekä sokkelit. Kuvan perusteella voi päätellä, että rakenteena on esimerkkidetallin 11.2(b) kaltainen rakenne. Seinä rakenteen voidaan olettaa olevan kuvan 11.2(b) mukainen, jolloin seinän rakenne olisi ulkoa sisälle 300 mm betoniseinää, 50 mm mineraalivillaa eristettä ja 75 mm tiilimuuraus. Tällöin seinän laskettu U-arvo on noin  $0,64 \text{ W}/(\text{m}^2\text{K})$  (liite 6). Laskettaessa mineraalivillan lämmönvastusta arvolla  $0,05 \text{ W}/(\text{mK})$ , jolloin eristeen oletetaan olevan täysin kunnossa. Kellarin maata vasten rajoittuvien seinä rakenteiden vertailuarvona vuoden 2012 määräyksissä käytetään  $0,16 \text{ W}/(\text{m}^2\text{K})$ . Seinä rakenteessa ja lattiassa on havaittu kosteutta, joka viittaa siihen, että seinän kosteuseristys tai rakennuksen salaojat eivät toimi kunnolla. Lisäksi kuntotutkimuksissa on todettu mikrobivaurioita sokkelin korkkieristeessä. Jos seinän kosteuseristys ei ole kunnossa, voi rakennuksen seinä- ja lattiarakenteisiin päästä kosteutta maaperästä. Rakenneleikkauksen mukaan kellarin seinän ja ulkoseinän lämmöneriste ei ole yhtenäinen, jolloin rakenteen läpi muodostuu kylmäsilta.

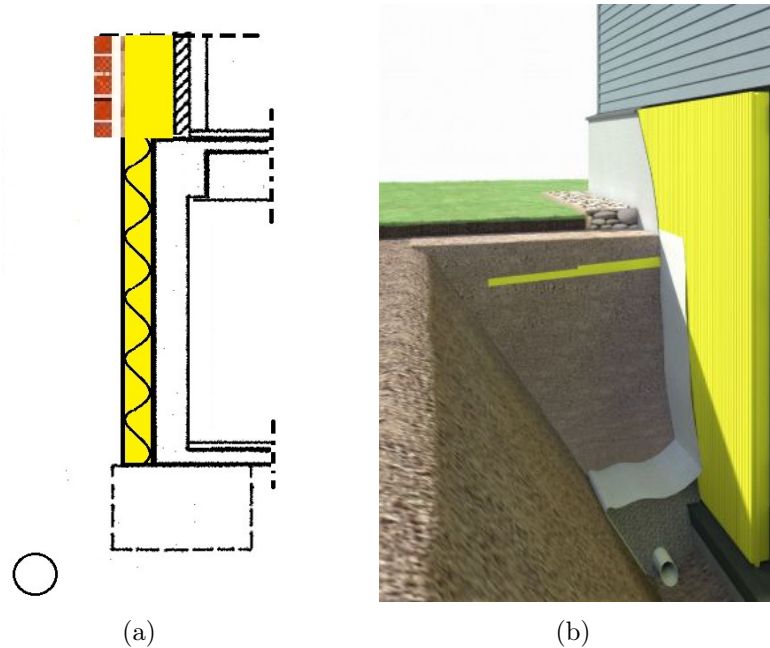
Rakennuksen perusmuuri on tehtyjen sisäilmatutkimusten, kuntoarvioiden ja kun-totutkimusten mukaan kärsineet eristekerroksen mikrobivaurioista, jotka johtuvat rakenteeseen päässeestä kosteudesta. Perusmuurin korjaamiseksi sokkelin eristeet ja

**Kuva 11.3:** Perusmuurin perusparannus, Kellarin seinä Kuvassa (a) Kuva: Otsolan A-talon rakenneleikkaukset 1966. Perusmuurin korjauksen havainnekuva kuvassa (b) Kuva: Finnfoam

sisäpuolinen eristys tulisi purkaa ja korvata se rakenteen ulkopuolisella eristeellä. Samalla voitaisiin varmistua rakenteen salaojien toiminnasta, sokkelin kosteudeneristyksestä ja rakennuksen kuivatuksesta. Rakenteet voisi korjata kuvan 11.3 kaltaiseksi. Nykyisen rakenteen korjaaminen vastaamaan tämän hetken lämmönläpäisyarvoja parantaisi rakenteen U-arvoa  $0,48 \text{ W/m}^2\text{K}$ , jolla saavutettaisiin  $5,9 \text{ kWh/m}^2$  energiansäästöä vuodessa. Kellarin seinärakenteeseen tulisi lisätä lämmöneristettä ja

uusia ulkopintaan kosteudeneriste. Hyvä vaihtoehto rakenteen korjaamiseen on kaivaa kellarin seinärakenne ulkopuolelta ja rakennuksen alta esille. Samalla voidaan tarkistaa salaojien toimivuus, poistaa vanhat eristeet sokkelin ulkopuolelta, korjata sokkelin kosteuseriste ja lisätä lämmöneriste ulkopintaan. Rakenteen kosteuspiste siirtyisi ulospäin ja erona aikaisempaan kaikki eristeen sisäpuoliset rakenteet pysyvät lämpimänä. Lämmöneristeenä tulisi käyttää kosteutta ja maanpainetta kestävä eristettä. Mahdollisia vaihtoehtoja ovat muovipohjaiset XPS- ja EPS-eristeet tai kivi- ja lasivilla.

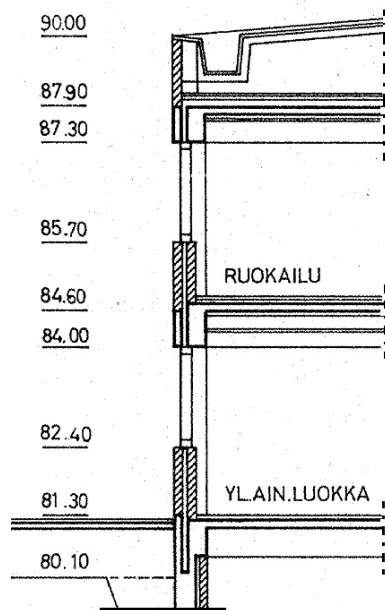
(a) Ulkoseinän leikkaus, Kuva Otso-  
lan A-talon rakenneleikkaukset 1966

Ulkoseinissä on leikkauskuvan 11.4(a) mukaan ulkoverhoustiili, jonka takana on 70-75 mm eristettä ja sisäpuolinen tiilimuuraus. Ulkoseinärakenteen eristekerrokseen on tehty kaksi mikrobiutkimusta 24.8.2005 ja 3.7.2007. Molemmat tutkimukset on tehnyt Kaprakan sisäilmakeskus. Ensimmäisessä tutkimuksessa kahdessa tutkituista kuudesta ulkoseinästä otetusta näytteestä löytyi merkittävää mikrobikasvustoa [12].

Eristeen vaurioituminen on tutkimusten mukaan johtunut kosteuden pääsystä ra-

kenteeseen julkisivun pellitysten kautta. Kosteus on päässyt leviämään ulkoseinärakenteeseen myös sokkelirakenteesta. Toisessa tutkimuksessa mikrobinäytteitä on otettu ulkoseinästä ensimmäisen ja toisen kerroksen ikkunoiden alapuolelta kohdasta, jossa on näkyvää kalkkeutumista rakenteen pinnassa. Yhtä näytteenottokohtaa lukuun ottamatta kaikista näytteistä todettiin vahva tai lievä kosteus- ja mikrobivaurio. Yhdessä näyteporauksessa ei ollut lämmöneristettä lainkaan. Tutkimuksen perusteella on havaittu, että tutkitulla kohdalla ikkunoiden vesipellitykset ovat vuotaneet vettä rakenteeseen. Ikkunapeltejä on korjattu tutkimusten jälkeen kesällä 2008. Rakenteessa ei ole myöskään minkäänlaista höyrynsulkua, joka estäisi kosteuden kulkeutumisen rakenteen läpi. Kosteuden lisäksi tiilirakenteen läpi kulkee usein myös jonkin verran ilmaa. Rakenteen sisäpinnan tasoitus ja maalaus toimivat tiiliseinäessä ilmasulkuna. Rakennuksen lämmitysenergian kulutusta saataisiin tehostettua reilusti rakenteen uusimisella tai lisälämmöneristämällä.

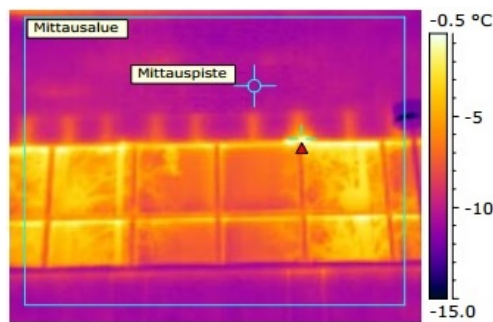
(a) Lämpökuva länsijulkisivulta voimistelusalin kohdalta, Kuva: Suomen sisäilmakeskus kuntotutkimusraportti [28]

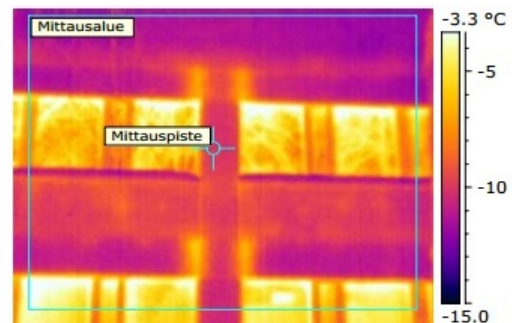
(b) Lämpökuva länsijulkisivulta pilarin kohdalta, Kuva: Suomen sisäilmakeskus kuntotutkimusraportti [28]

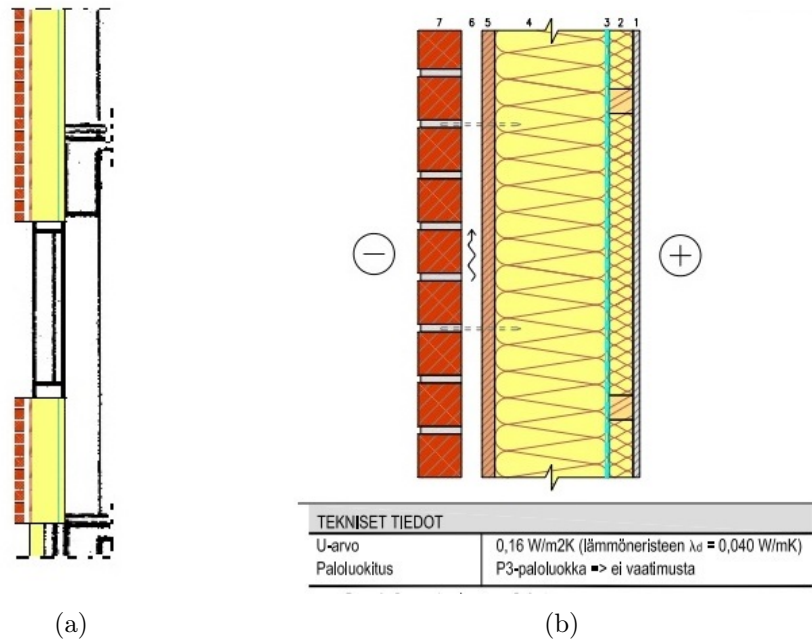
**Kuva 11.7:** Ulkoseinän perusparannus, Vanharakenne kuvassa (a) Kuva: Otsolan A-talon rakenneleikkaukset 1966. Korjattu ulkoseinärakenne kuvassa (b) Kuva: [www.puuinfo.fi](http://www.puuinfo.fi)

Ongelmien poistamiseksi rakenne olisi hyvä korjata kokonaan, koska purkamisen yhteydessä voidaan vaurioituneet eristeet poistaa kokonaan. Rakennuksen pilarirunko antaa mahdollisuuden purkaa ulkovaippaa vapaasti, koska ulkoseinärakenne kantaa vain oman kuormansa. Runko jäykistetään porrashuoneilla, jolloin ulkoseinien poistaminen ei varanna rakennuksen stabiliteettia. Uudet kuormat ja vanhojen rakenteiden kestävyys tulee tarkistaa rakennesuunnitelmilla korjauksia suunniteltaessa.

Vanha rakenne voidaan purkaa osittain tai kokonaan. Korvaavaksi rakenteeksi voidaan asentaa esimerkiksi esivalmistetut ulkoseinäelementit, jolloin ikkuna- ja reunapalkin välinen kylmäsilta poistetaan rakenteesta. Ulkoseinäelementit voidaan tehdä joko betoni- tai puurakenteisina. Puurakenteiset ulkoseinäelementit ovat kevyempiä ja niiden paikalleen asentaminen voidaan tehdä kevyemmällä kalustolla. Kevyempiä ulkoseinäelementtejä käytettäessä ei rakenteita tarvitse usein vahvistaa, vaan ne voidaan kiinnittää suoraan vanhaan runkoon. Elementtien käyttäminen korjauksessa nopeuttaa myös rakentamisaikaa. Kuvassa 11.7 on esitetty yksi mahdollinen esimerkki rakenteen korjaamiseksi. Julkisivujen korjauksella vaikutetaan huomattavasti rakennuksen ulkonäköön. Ulkoseinän uusimista Otsolan A-rakennukseen voidaan pitää helppona, vaikka ulkoseinärakennetta on kohteessa paljon, rakennuksen

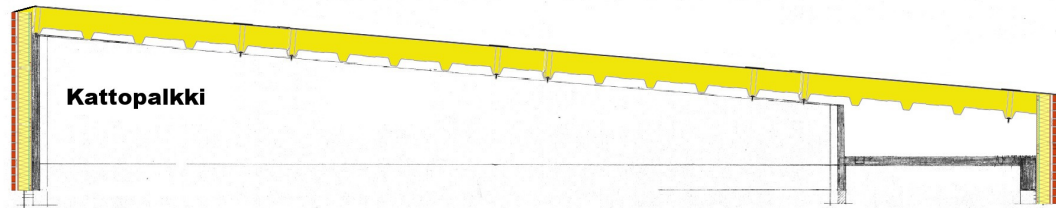
**Kuva 11.10:** Korjausesimerkki voimistelusalin yläpohjaan. Kuvaa editoitu. Alkuperäinen kuva: Otsolan A-talon julkisivukuvat 1966

palomääräyksessä teräs rakenteet tulee suojata oikein palolta esimerkiksi palosuoja-levytyksellä. Rakenne voitaisiin toteuttaa esimerkkikuvan 11.10 mukaan.

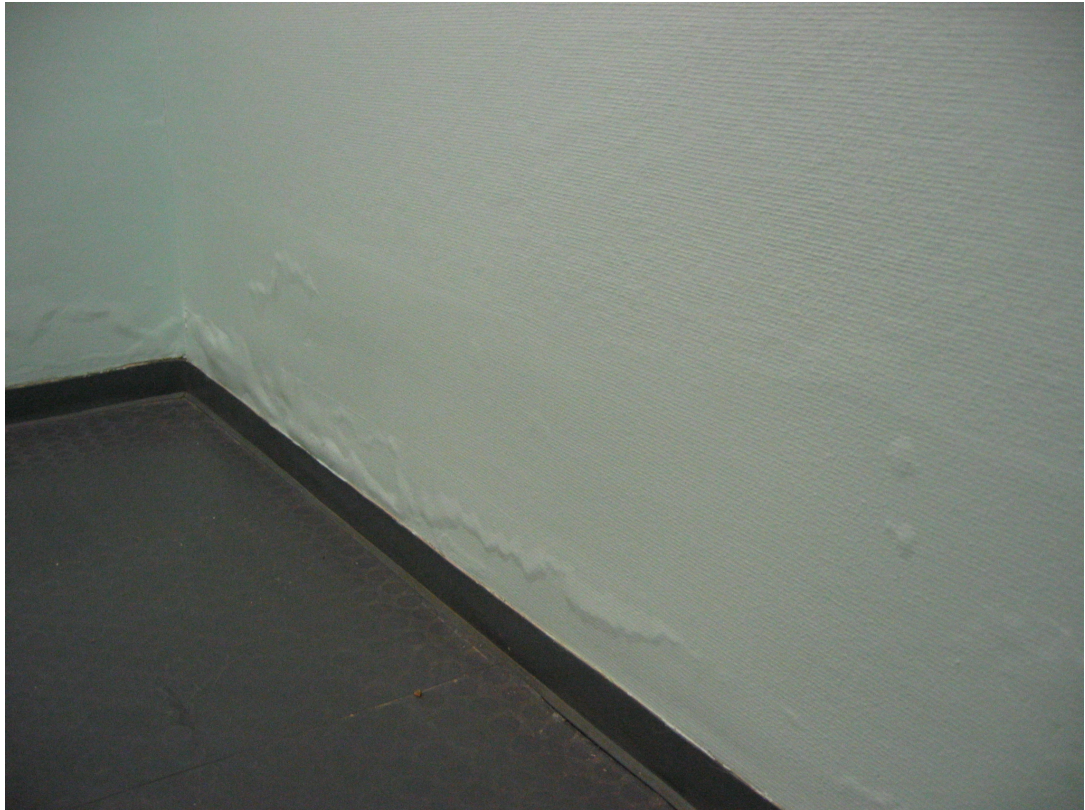
nojakoisella maa-aineksella. Betonirakenteita on eristetty jonkin verran jälkeenpäin, mutta rakenteista puuttuu kunnollinen lämmöneristys. Kellarissa on sekä käyttötilaa että tuulettuvaa alapohjatilaa, joihin on sijoitettuna viemäröintejä ja muuta talotekniikkaa. Käyttötiloissa on ollut kosteusongelmia betonilaatan päälle liimatuissa muovimatoissa, jotka on jälkeenpäin muutettu laattalattioiksi. Kosteusongelmia on ollut myös kellarin seinissä, joista kosteus on irrottanut pinnoitteita. Kuva 11.13.

**Kuva 11.13:** Valokuva Peltolan E-talon kellarin seinien pinnoitteen irtoamisesta. Kuva: Pkky:n arkisto

Kosteusongelmat johtuvat pääasiassa maasta nousevasta kosteudesta. Kosteus pääsee nousemaan kellarin maapohjaan ja rakenteisiin. Syy voi olla rakennuksen alta puuttuvassa kapillaarikatkerroksessa, rakennuksen puutteellisessa salaojituksessa tai kellaritäyttöinä ja maapohjana olevassa hienojakoisessa maa-aineksessa. Syynä voi olla myös rakennuksen eristämättömän alapohjan läpi rakennuksesta maahan pääsevä lämpö, joka höyrystää kosteutta maasta rakenteisiin. Kellaritiloissa on edellämainituista syistä johtuen erittäin hyvät edellytykset mikrobikasvuston kehittymiselle. Kellaritilaan nousee maaperästä kosteutta, mitä ei ole estetty kapillaarikatkolla. Tilaan tulee myös yläpuolelta lämpöä, joka haihduttaa kosteutta maaperästä. Ryömintätilallisen kellarin ilmanvaihto ei toimi kunnolla, kun vaihtoilma jäähtyy maapohjaan, jolloin sen tehokkuus poistaa alapohjasta kosteutta vähenee.

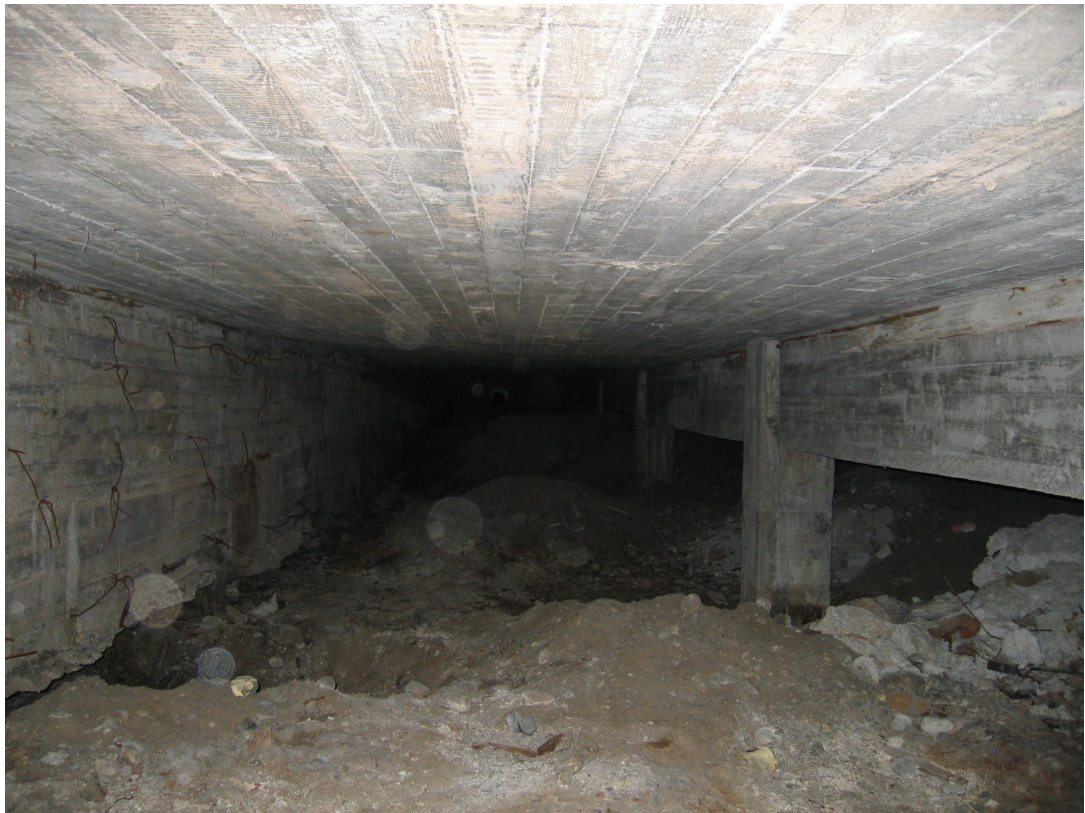
Tuulettuvat alapohjatilat sisältävät paljon hienojakoista maa-ainesta sekä rakennusjätettä, joka näkyy kuvassa 11.14. Ylimääräinen maa-aines tulisi poistaa tilasta, ja tilalle tulisi asentaa karkeasta maa-aineksesta kapillaarikatko kerros, joka estää kosteuden nousemisen maasta. Epätasainen alapohjien täyttö lisäksi heikentää tuuletusilman kiertoa ryömintätilassa.

*Kuva 11.14: Valokuva Peltolan E-talon tuulettuvasta alapohjasta. Kuva: Pkky:n arkisto*

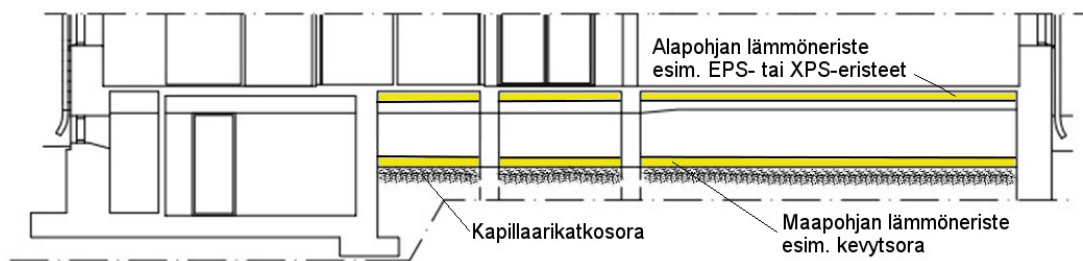
**Kuva 11.15:** Peltolan alapohjan korjauksen periaatekuva. Kuva: Pkky:n arkistokuvaa muokkaamalla.

Rakenteen korjaamiseksi maapohjasta poistetaan maa-ainesta niin, että kapillaarikerros voidaan toteuttaa sorakerroksella ja maapohjan eristäminen kevytsoralla tai muulla kulutusta kestäväällä eristeellä. Tuuletuksen korjaamiseksi rakennuksen ryömintätilojen tuuletusaukot tulee korjata tarpeen mukaan määräysten mukaisiksi. Tuuletusta voidaan tehostaa joissain tiloissa myös poistoilmapuhaltimilla. Alapohjalaatan eristäminen voidaan toteuttaa EPS- tai XPS-eristeellä, joka asennetaan kiinni laattaan. Rakenteen korjaamisen periaatekuva on esitetty kuvassa 11.15.

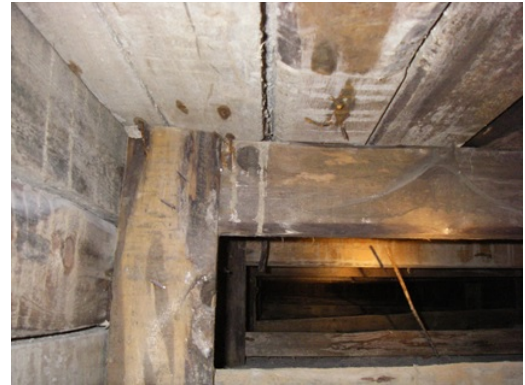
**Kuva 11.16:** (a) Esimerkkirakenne välipohjasta. Kuva: Kerrostalot 1880-1940 (b) Valokuva alalaattapalkiston sisältä. Kuva: Peltolan E-talon välipohjan kuntotutkimukset 2007

Välipohjien on epäilty aiheuttavan sisäilmaongelmia rakennuksessa, ja asian varmistamiseksi on teetetty sisäilmatutkimus vuonna 2006. Tutkimuksessa on todettu sisäilmassa pieniä pitoisuuksia kosteusperäisiä mikrobeja. Vuonna 2007 välipohjarakenteisiin on tehty kunto- ja rakennetutkimusten yhteydessä rakenneavauksia, joissa on todettu välipohjien onteloissa olevan rakennusaikaiset muottilaudoitukset paikoillaan sekä onteloiden sisältävän myös rakennusjätettä. Tutkimuksissa välipohjan pintalaatan paksuudeksi on todettu 100 mm ja ontelon korkeudeksi noin 350 mm. Alalaatan paksuutta ei ole tarkistettu. Rakenneavauksesta otettu kuva 11.16(b)). Avauksen yhteydessä onteloista on otetuissa tutkimusnäytteet, joista on todettu kosteusvauriomikrobja [32]. Rakennuksessa on 2012 tehty sisäilman mikrobipitoisuuksien seurantamittauksia [13], joiden mukaan kaikkien tutkittujen näytteiden mikrobipitoisuudet ja lajisto olivat tavanomaisella tasolla. Samaisessa tutkimuksessa on todettu, että osa tiloista on alipaineisia koneellisen ilmanvaihdon takia. Tiloihin imeytyy tällöin rakenteista epäpuhtauksia entistä enemmän.
